ESPACE SCENOGRAPHIQUE - 44

Plancher hourdis posé sur une structure métallique en Vide Sanitaire

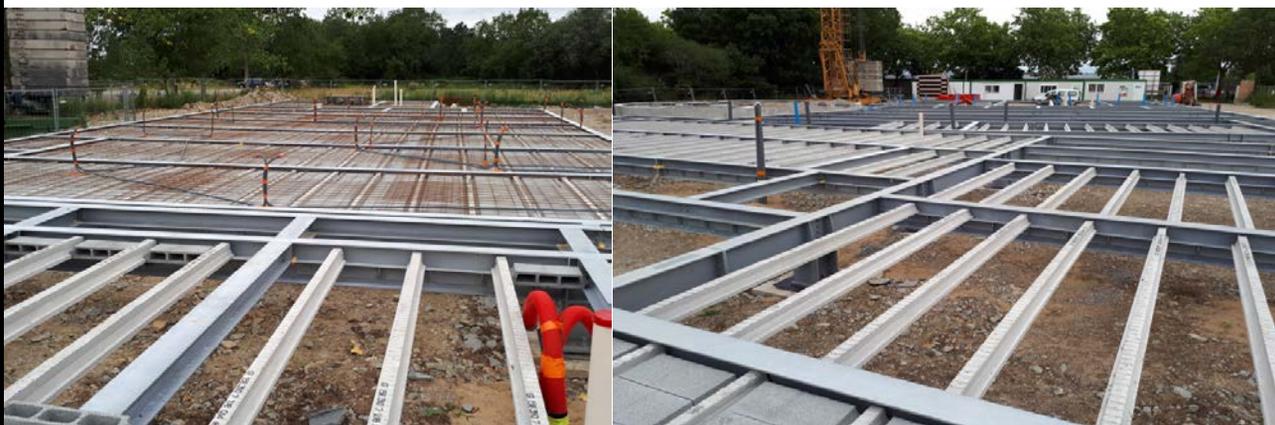
- Une solution mixte fer/béton
- Faible épaisseur du montage : les poutrelles s'appuient sur l'aile basse des poutres métalliques. Pas de retombée.
